Análise do esgotamento sanitário em uma Vila na Zona Rural do município de Juazeiro do Norte, Ceará

Analysis of sanitary sewage in a village in the rural area of the municipality of Juazeiro do Norte, Ceará

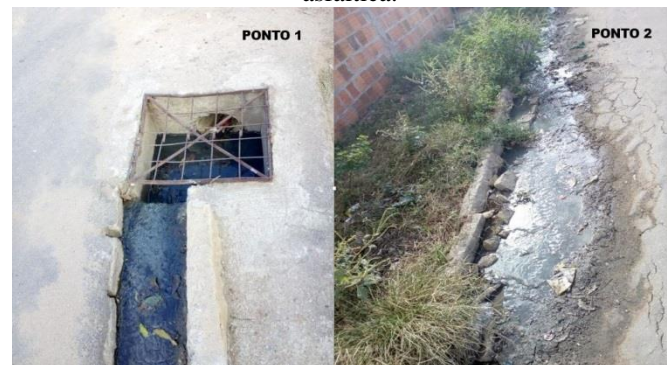
Figura 4: Pontos de esgoto em rua com pavimentação asfáltica.

Como definido pela ABNT (1986), entende-se como esgoto doméstico o despejo líquido resultante do uso da água de abastecimento, para atividades de higiene e necessidades fisiológicas humanas. Na área rural em análise, os lançamentos observados incluem água de banho e lavagens em geral, contendo detergentes e químicos de limpeza. Pela Figura 4, é possível observar registros de lançamento desse tipo de efluente em rua com pavimentação asfáltica.

Observa-se pela Figura 4, no registro do ponto 2, que o acúmulo de águas residuais, em trechos da Rua Cícera de Sá Barreto Callou, provoca o recalque e destruição parcial da pavimentação, além de problemas estéticos, maus odores e doenças gastrointestinais de origem infecciosa. Nos estudos de Liliamtis e Mancuso (2003), os autores verificaram a geração de maus odores quando relacionados à coleta de esgoto e relacionaram como um problema de saúde pública, que afeta a comunidade local em decorrência da frequente exposição, provocando dores de cabeça e náuseas, por exemplo.

Para o ponto 1 (Figura 4), localizado na Rua Cícera de Sá Barreto Callou, verificou-se que o sistema de drenagem de água pluvial é também utilizado para coleta de esgoto, recebendo o efluente sem tratamento prévio. O baixo índice de coleta e tratamento de esgoto, contribui para o despejo desses efluentes junto aos sistemas de drenagens e consequentemente a poluição dos corpos hídricos receptores, como demonstrado por Broering et al. (2017) em estudo realizado na Bacia Hidrográfica do Rio Itajaí Açu. Nessa circunstância, problema

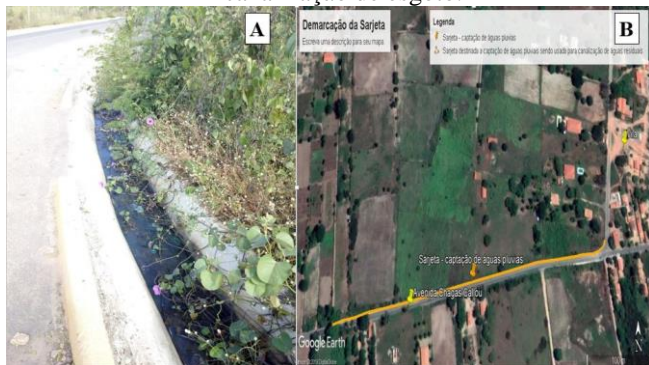
Figura 5: Sarjetas de drenagem pluvial usada como canalização de esgoto.

semelhante é observado na Avenida Chagas Callou, onde a sarjeta de drenagem pluvial é utilizada para canalização de esgoto (Figura 5).

As águas residuais presente na sarjeta de drenagem (figura 5-A) permite o surgimento de macrófitas aquáticas que em períodos chuvosos, juntamente com os sedimentos de esgoto depositados, dificultam a passagem das águas pluviais, provocando o alagamento de parte da Avenida Chagas Callou. Além disso, a expansão urbana não planejada do município acarretou em uma ineficiência nos sistemas de esgotamento sanitário, no período chuvoso (fevereiro-maio) há precipitações intensas, o sistema inadequado acaba gerando inúmeros transtornos ambientais e sociais para a população, como o aumento da proliferação de vetores de doenças, ferindo a saúde e bem-estar social (BARBOZA et al., 2019).

A demarcação da sarjeta vista na Figura 5-B abrange cerca de 477m com fluxo de esgoto em grande parte da sua extensão. O município possui um grande déficit em drenagem de águas pluviais, concentradas no centro da cidade e nas principais Avenidas, e ainda recebe águas residuárias de esgoto a céu aberto mesmo em locais onde há cobertura do sistema de tratamento de esgoto da CAGECE, como na Avenida Ailton Gomes. Assim, em áreas onde se tem disposição de rede de esgoto, nota-se presença de esgoto bruto despejado em canais de drenagem, semelhante ao ocorrido na vila Maria Célia Callou, como consequência, poderá ocorrer a poluição dos corpos hídricos receptores desse material.

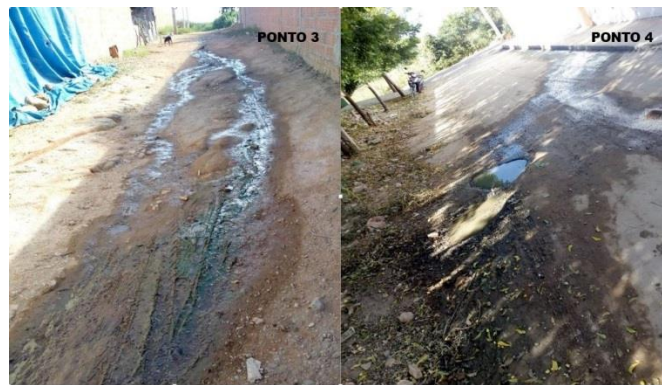
Figura 6: Pontos de esgoto em rua parcialmente pavimentada.

A falta de sistema de esgotamento sanitário na vila em estudo, é visível também na Rua Sem Nome (Figura 6), essa possui parte de sua extensão em terra batida (ponto 3) e parte em pavimentação asfáltica (ponto 4). Para tanto, na parcela pavimentada é possível observar a deterioração do revestimento, que possivelmente ocorre pela falta de drenagem na via, como vemos no ponto 4.

Pela análise da Figura 6, no ponto 3, é visível que águas residuárias causam danos nas regiões centrais da via. Essas manifestações patológicas dificultam o tráfego de veículos na rua e acentuam a infiltração das águas no solo. Evidentemente a infiltração do esgoto traz consequências graves para a população, como a possível contaminação do lençol freático, outrossim os poços e cacimbas das proximidades (FESTI, 2005).

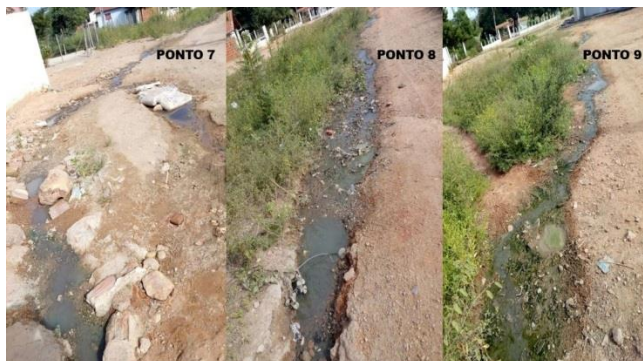
Figura 7: Pontos de esgoto em sem pavimentação asfáltica.

Portanto, o lançamento de águas cinzas sob o solo, pode entre outras consequências, causar a contaminação das águas de abastecimento. Como explica Silva, Griebeler e Borges (2007), nutrientes de efluentes em excesso, quando lixiviados ou infiltrados, contaminam os mananciais subterrâneos e corpos hídricos superficiais que recebem as águas servidas lançadas sobre o solo. Outra problemática observada na Vila Maria Célia Callou foi a ocorrência de erosão em sulcos pela lixiviação do solo nas ruas Celestino José de Souza e Rua José Lôbo da Silva, que não são revestidas em pavimento. Os registros para os pontos 7, 8 e 9 são observados na Figura 7.

A erosão provocada pela carência de esgotamento sanitário vista principalmente na Rua José Lôbo da Silva (Figura 7) dificulta a locomoção pela via. Além de outros fatores, a erosão causada nos leitos e nas margens da estrada estão intimamente ligadas a falta de drenagem. Esse estudo de caso demonstra que a carência saneamento básico, mais precisamente de esgotamento sanitário, provoca diversas consequências para a comunidade residente na Vila Maria Célia Callou, afetando-a no âmbito social, econômico, ambiental e de saúde.
