Proposta de um plano de recuperação para área de mineração em mata ciliar em Morro do Chapéu-BA

Proposal for a recovery plan for a mining area in riparian forest in Morro do Chapéu-BA

Elton Ferreira da Silva

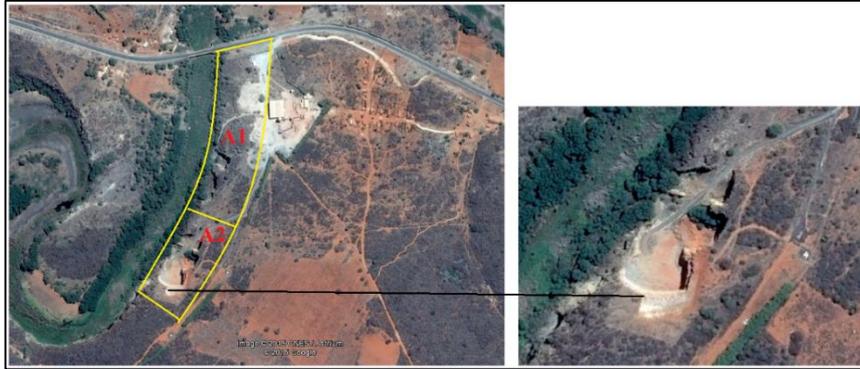
Figura 3: Áreas A1 e A2 respectivas.

A área total mostrada na imagem de satélite compreende uma área total (AT) de 160 000 m² (16 ha). A Área 1(A1) configura aproximadamente 12,2 ha e a Área 2 (A2) 8,2 ha restantes

Só em relação a cava em si dentro da A2 compreende uma área de 1,6 ha aproximada, com uma profundidade variante perto de até 15 metros, onde os recursos naturais que são extraídos são: O basalto para as britas, que são pequenos pedaços desse tipo de rocha, de origem magmática facilmente encontrada na

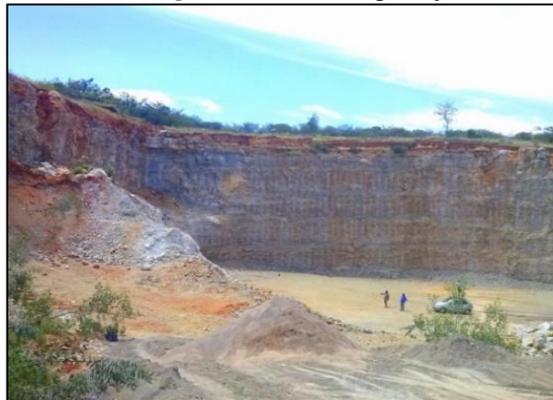
Figura 4: Área de exploração.

mesorregião, além do calcário presente, que é uma rocha sedimentar, rica em carbonato de cálcio e magnésio. Fragmentados e moídos pelos processos industriais, para ser utilizada em correções de solos, também, bastante comum na área.

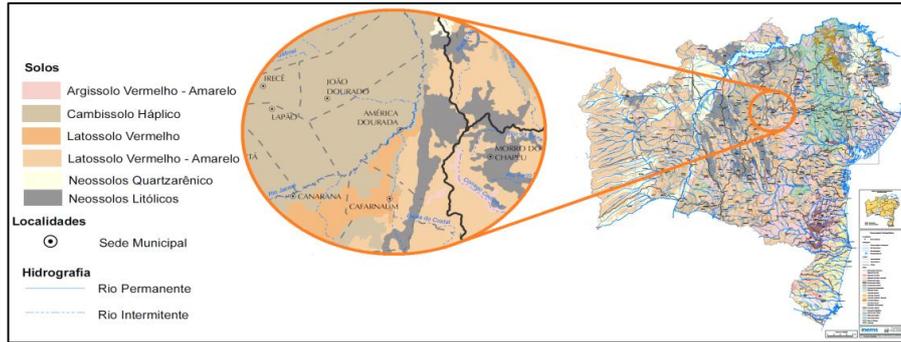
Figura 5: Mapa de solo

Os tipos de solo da área e do seu entorno, segundo o Instituto do Meio Ambiente e Recursos Hídricos (INEMA) são classificados em latossolo vermelho e aos redores circunvizinhos de cambissolo háplico e latossolo vermelho-amarelo.

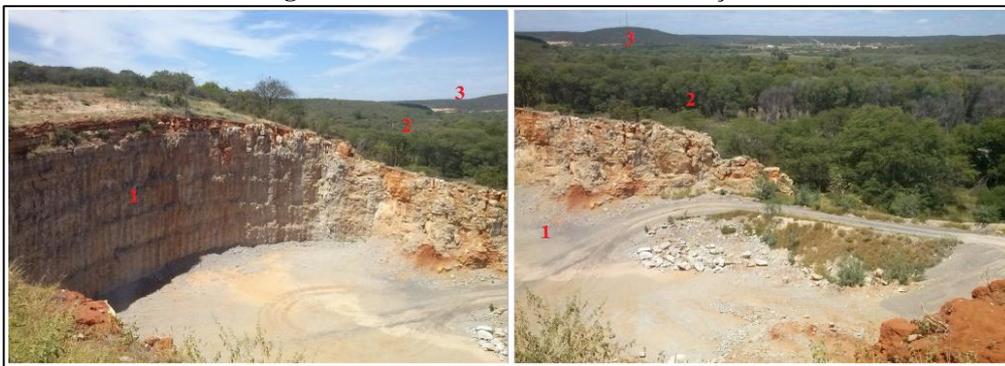
Figura 6: Perfil do terreno local e localização.

Tem alto declive chegando a ser superior que 40% em vários pontos. Seguindo na figura 6: o número 1 é a cava, seguindo ao lado direito, o número 2 na vegetação é o Rio Jacaré, e ao fundo a cidade de América Dourada 3.

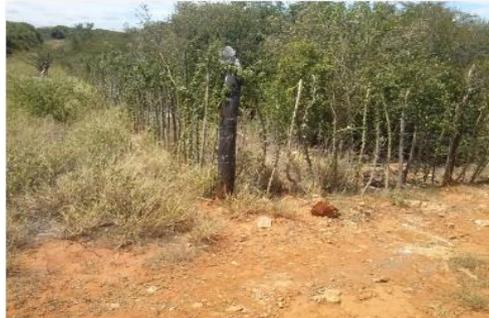
Figura 12: Área de regeneração natural.

área estar no segundo estágio da sucessão ecológica, onde a predominância são de espécies que chegam 4 metros de altura. Foi notado que na área (A1) houve sugestões a seguir do órgão

ambiental regulador do estado INEMA, onde fez sugestões para que cercasse algumas pequenas partes para que a recuperação da área fosse ocorrida de forma natural como mostra a figura.

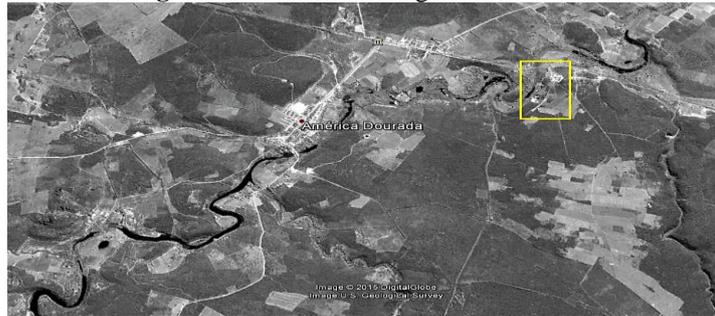
Figura 13: Cenário ao longo do Rio Jacaré.

sobrevivência. É notório a presença de água ao longo do curso do rio, mesmo presente sua intermitência, além da presença maior de cobertura vegetal, embora a área nesse tempo já estaria degradada

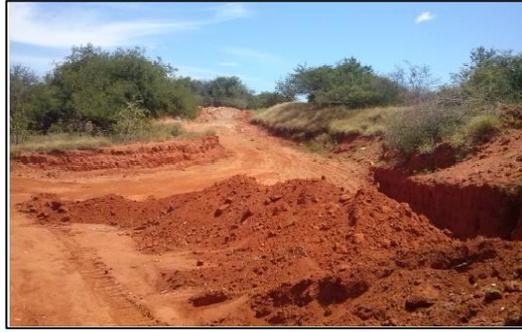
Figura 14: Remoção da vegetação.

Em atividades de mineração implica na remoção da vegetação. Depois da retirada da camada fértil do solo, fica exposto contra fatores climáticos, causando outros problemas e consequências como a erosão. Os impactos negativos também estão diretamente ligados ao ecossistema, porque interfere no ciclo da biodiversidade.

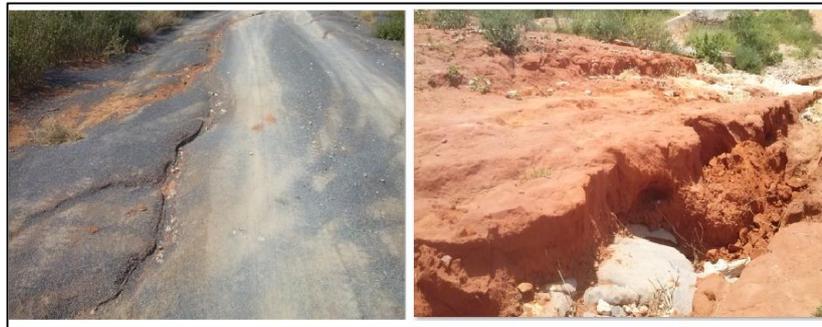
Figura 15: Focos erosivos.

Algumas erosões por sulcos nos caminhos somadas com a alta declividade, nos tempos chuvosos o solo é desagregado e o material é transportado em direção ao rio, favorecendo o

assoreamento e intensificando o grau de erodibilidade, que é a intensidade do solo de sofrer a erosão, também comprometendo a fertilidade.

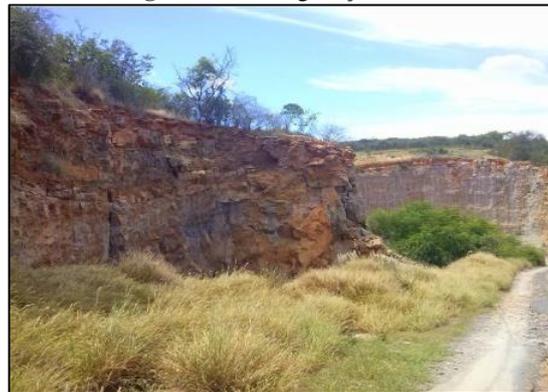
Figura 16: desfiguração do Relevo.

Nenhuma dos impactos negativos são mais significantes do que onde ocorre a extração, na área da lavra aconteceu de forma pontual e direta sobre o solo para a retirada do material

de interesse econômico, que são os agregados (calcário e o basalto). Com isso, desfigurou-se totalmente a paisagem, principalmente modificou o perfil do relevo, como mostra a figura.

Nessa proposta de recuperação, primeiramente deve-se recompor o relevo oriundos das cavas, para dar condições estruturais para que as espécies vegetais posteriormente se desenvolvam. A proposta é recompor o perfil onde foi escavado, diferente do original utilizando menor quantidade de solo, pois se considerarmos uma profundidade média de 10 metros (porque a profundidade é variante) com a área de 10 700 m², precisaria de aproximadamente 107 000 m³ de solo ou aproximados 1 070 caçambas basculantes com capacidade de 10 m³, então, por dificuldade de onde obter essa grande quantidade de solo, seria o uso de máquinas como o trator para fazer os cortes da superfície para a base o mesmo fazendo a compactação dos agregados.

Na cava formou-se um paredão reto de 90°, assim reafeição e estabilizado de uma forma propícia para

receber as camadas de solo e posteriormente a vegetação, readequando a área, de modo a melhorar as condições para vegetação.

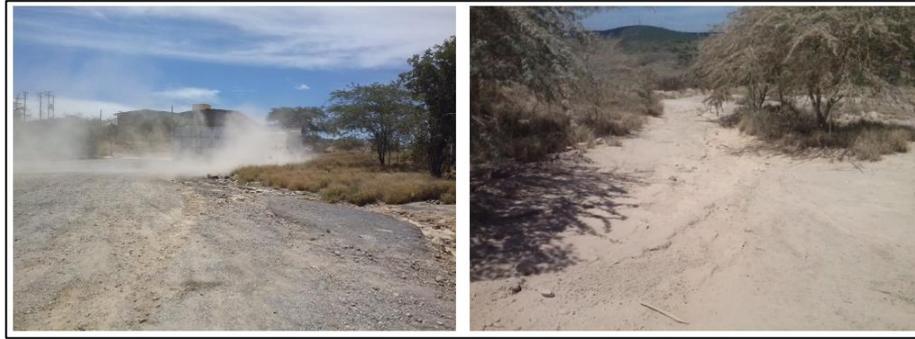
Figura 17: Solo e vegetação cobertos pelo pó dos agregados.

A qualidade do ar também é comprometida no entorno, pois no processo de fragmentação dos agregados, existem muitas partículas finas em suspensão ou o pó resultante do

processo. Ficam soltos pelo ar, nos tempos de estiagem é responsável por cobrir o solo e a vegetação em seu entorno deixando uma péssima aparência vista aos redores.

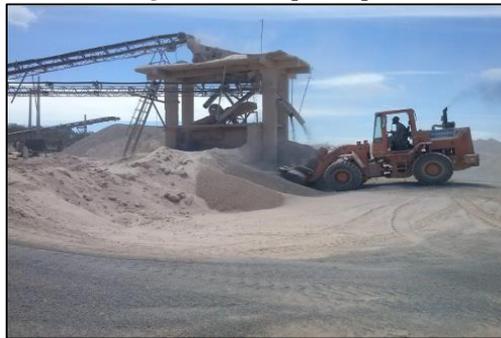
Figura 18: Máquinas pesadas.

Outro fator é a presença constante de máquinas pesadas (caçambas, tratores), que transitam no local de fragmentação dos agregados, o grande peso sobre o solo que

resulta na compactação, reduzindo os espaços porosos do mesmo. O solo ao ser compactado aumenta o escoamento superficial impedindo a infiltração da água, surgindo erosões e acumulando sedimentos no rio.

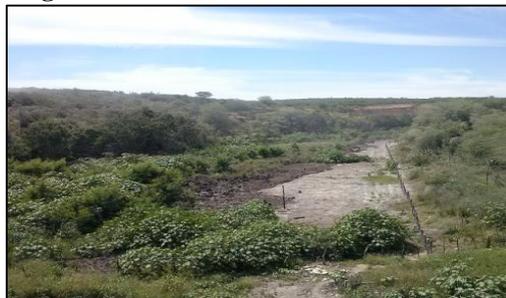
Figura 19: Acumulo de sedimentos no Rio Jacaré.

O calcário e os outros agregados extraídos são impactantes negativamente quando se diz respeito principalmente dos recursos hídricos. Quando britados pelas máquinas, o pó que é gerado, muito vai ser suspenso pelo ar, de modo geral, as partículas mais finas. Mas a grande parte vai parar no solo e na vegetação. Essas partículas no solo são carregadas e as gotas das chuvas limpa

a folhagem da vegetação, mas no escoamento o material é carregado pelas chuvas até o ponto mais baixo que é o leito do rio deixando poluído, altera a qualidade da água (turbidez, pH e alcalinidade), muda as características física e química da água, tendo uma degradação hídrica de grande efeito local e também regional, pois o Rio Jacaré segue seu curso até abastecer o Rio São Francisco.

Os sedimentos carregados pelas chuvas e pelos ventos, além de sedimentos provenientes da erosão hídrica através do escoamento superficial. Fatores que assoreiam o Rg)

Jacaré, mostrado na figura 14, nota-se pela cor, presença dos sedimentos que foram carregados ocupando uma boa parte no leito do rio.

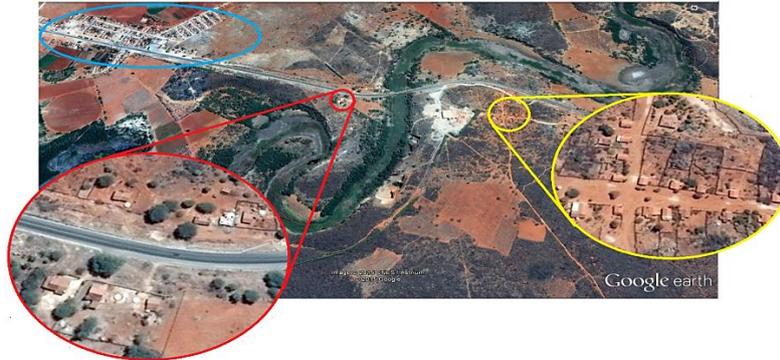
Figura 20: Moradia no entorno da área.

De cunho social, moradores relatam danificações em suas casas devido as vibrações de quando ocorrem as explosões, somado a esse desconforto ambiental está a poluição sonora. As qualidades do ar, da água e do solo

Na figura de satélite comprova o visto em campo, moram muitas famílias ao entorno da área, em destaque de vermelho, as primeiras casas estão aproximadamente 300 metros, encontra na direção por onde sedimentos são carreados e pela direção dos ventos (leste/ oeste) na maior parte do tempo. A de amarelo, as primeiras estão aproximadamente 60 metros da britagem dos agregados, apresentaria maior incidência por consequências do pó dos agregados. O destaque em azul é um bairro afastado da cidade da América de nome Nova América, cortado pela BA 052.

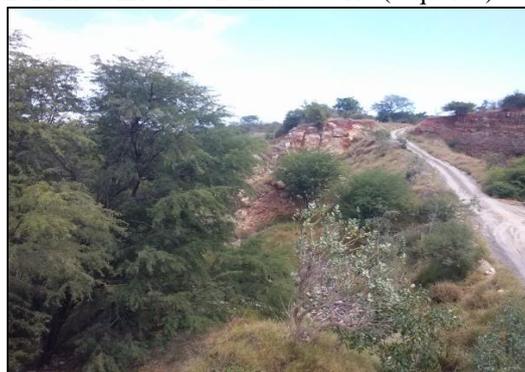
Figura 21: Plantas Exóticas no Leito do rio (esquerda) e a lavra (direita).

Existem muitas plantas invasoras, destacando por exemplo a *prosopis juliflora*, planta conhecida como algarobeira e a *Ricinus communis* (mamona). Um grande número expressivo na margem do rio, quanto dentro do seu leito. É comum a presença de algarobeiras e da mamona por toda a região, não é cabível dizer que o acúmulo dessas espécies foi somente por um fator degradante que seria da mineração, mas por fatores que vem ocorrendo a muito tempo, embora as atividades contribuem. Presença da mamona causada pelo cultivo das espécies nas margens. Na figura 16 configura o avanço das espécies exóticas, além da remoção da mata ciliar.

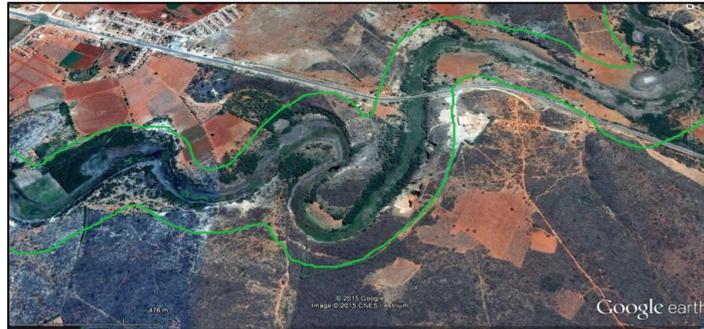
Figura 22: Mata ciliar segundo a legislação.

A remoção da mata ciliar, observamos que todos os fatores contribuíram para degradar a mata ciliar na margem do rio, como também a agricultura, desmatamento e as atividades oriundas da mineração, sendo que foi a mais impactante negativamente, porque a remoção ocorreu de

forma direta sobre a vegetação e sobre o solo. Existem pontos em que a largura do rio chega a 60 metros, aproximado. Na imagem de satélite destacado (de verde) mostra como deveria estar a mata ciliar de acordo com o Novo Código Florestal. Comparado com a situação do momento em alguns pontos (vide figura 16).
