**IMPACTO DO ESGOTO DO RIACHO DO BODE SOBRE O RIO PIANCÓ –  
POMBAL, PB.**

**IMPACT OF SEWAGE OF RIACHO DO BODE ON THE PIANCÓ RIVER -  
POMBAL PB.**

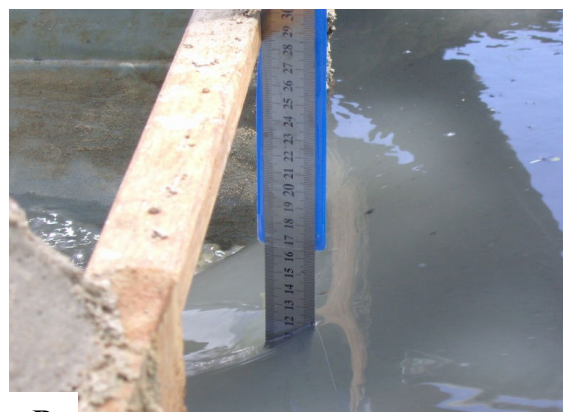
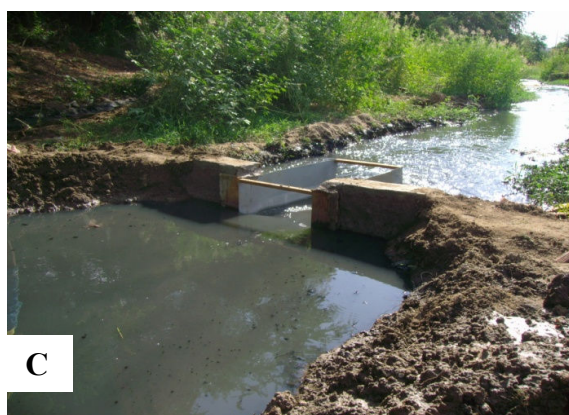
Figura 2. Vertedouro Retangular com Duas Contrações Laterais (A), Medição Com a Régua Graduada (B), e Visão Panorâmica do Vertedouro Instalado (C, D). Pombal, 2008.

Foi instalado um vertedouro retangular com duas contrações laterais (Figura 2C,D) com as seguintes medições:  $B=2,78\text{m}$ ,  $L=0,503\text{m}$  de largura e  $J=0,30\text{m}$  de altura e  $M=0,63\text{m}$  no leito do Riacho do Bode (Figura

2A), para medir a vazão dos efluentes domésticos, usando a altura da lâmina d'água. Essa altura foi obtida por meio de uma régua graduada (Figura 2B). A obtenção dos dados foi feita no turno da manhã, da tarde e da noite.

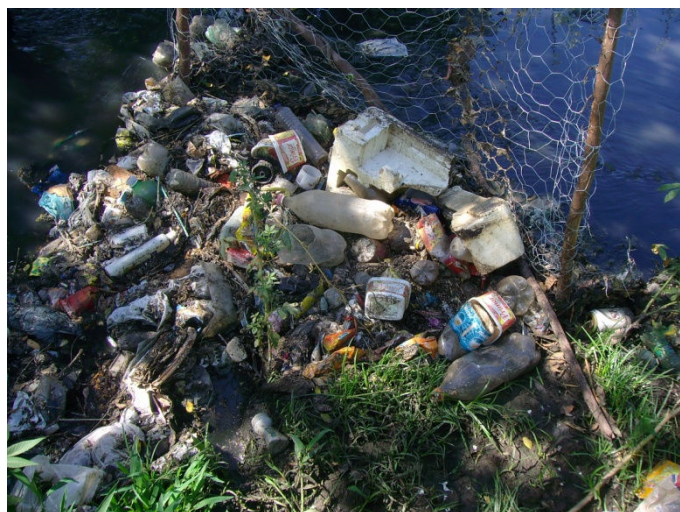
Figura 3. Tela de Arame com os Resíduos Sólidos

A montante 30m de onde foi instalado o vertedouro construiu-se, em toda a largura do leito do esgoto, uma cerca de tela hexagonal de arame fio 12, malha 80 mm e 1,5 m de altura na forma de arco para reter os materiais sólidos, como as sacolas plásticas e garrafa pet (Figura 3). Para análise dos dados utilizou-se delineamento experimental com 17 tratamentos e 3 repetições, os mesmos foram analisados e as médias comparadas pelo teste de Tukey a, 1% de probabilidade.

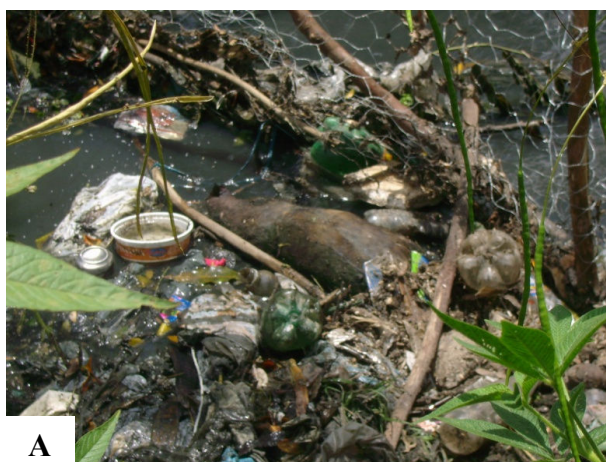
Figura 7. Presença de Animais Mortos no Esgoto e Elevado Índice de Poluição no Local do Experimento (A) e Animais Consumindo Água Diretamente os Efluentes (B).

casos de enterites, diarreias infantis e doenças epidêmicas (como a febre tifoide), com resultados frequentemente letais. Pela análise dos dados, (Tabela 3) observa-se que as amostras de todos os pontos estudados encontram-se fora dos padrões microbiológicos estabelecidos pela ANVISA, ou seja, água imprópria para o consumo humano e animal sem o devido tratamento como também para a irrigação de hortaliças folhosas devido à possível contaminação por microrganismos patogênicos. Pôde-se constatar também um elevado índice de poluentes no local do experimento, juntamente com efluentes como sacolas plásticas, frutas, garrafas pet, embalagens em geral e até animais mortos (Figura 7A). Outro fato observado foi a presença de animais consumindo diretamente a água do esgoto (Figura 7B).
