Diagnóstico ambiental do córrego Mutuca, Gurupi - TO

Mutuca stream Environmental diagnosis, Gurupi – TO

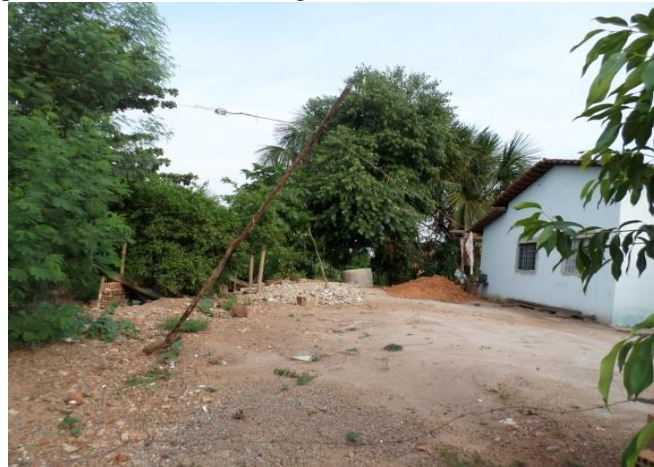
A ocupação irregular do entorno do córrego Mutuca pela população urbana, como verificado neste trabalho (Figura 3), é um problema que ocorre em larga escala, sendo relatado em diversos estudos (GALVAN et al., 2006; PINTO et al., 2009).

Figura 3. Ocupação irregular na área de preservação permanente (APP) do córrego Mutuca

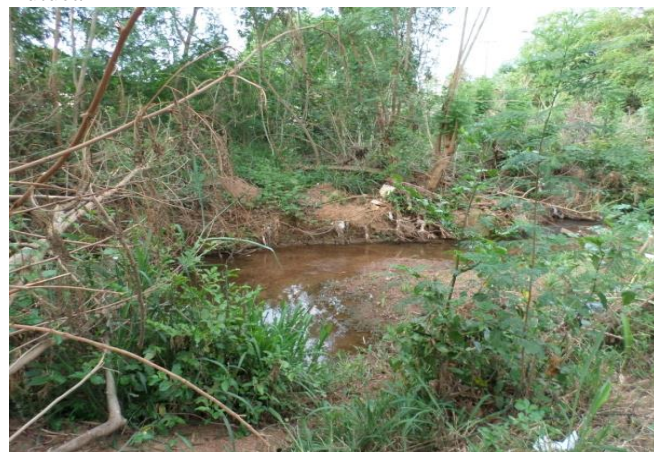
Dentre os impactos verificados, são mais pontuais aqueles que estão relacionados à retirada da mata ciliar (Figura 4). A ausência dessa fisionomia (mata ciliar) nas margens do córrego Mutuca está diretamente ligada ao uso indiscriminado do solo por diversas atividades agrícolas, principalmente pastagens e atividades de subsistência familiar. Estudos revelam a importância da mata ciliar no entorno dessas regiões que são consideradas áreas sensíveis, e prioritárias para a conservação, através da constatação de que, margens de corpos hídricos com vegetação natural remanescente, a qualidade da água mostrou-se melhor que naquelas com entornos agrícolas (DONADIO et al., 2005). Corroborando com (BAILLY et al., 2012), onde destacaram que o principal problema ambiental no córrego Ponte em Iguatemi – MS era a ausência de mata ciliar.

Figura 4. Inexistência da mata ciliar nas margens do córrego Mutuca

Entretanto, torna-se necessário que seja desenvolvido algum projeto de recomposição da mata ciliar do córrego Mutuca, no trecho analisado antes que os problemas relatados se agravem. Em projetos de recomposição deve se utilizar espécies que ocorrem naturalmente em condições de clima, solo e umidade semelhantes à das áreas a serem recuperadas. A escolha das espécies de acordo com (FERREIRA; DIAS, 2004), deve estar pautada em levantamentos florísticos e fitossociológicos de remanescentes da região, como também na combinação de grupos em diferentes estágios sucessionais e ecológicos. É importante ressaltar que iniciativas que levem em consideração estes fatores não foram observadas na (APP) do córrego da Mutuca.

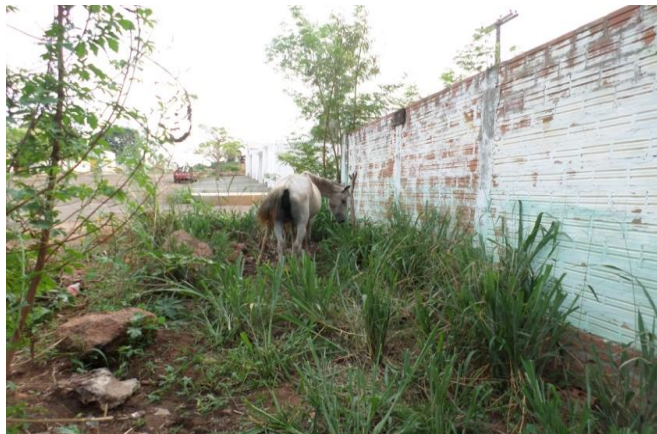
Foi verificada a presença de animais na área de estudo, causando um problema imediato, pois o pisoteio dos animais nas margens do córrego esta acelerando o processo erosivo da área, corroborando com observações realizadas por TORRES et al., 2007 onde processos erosivos na forma de pequenos

sulcos são provocados pelo intenso pisoteio de gado em áreas de APP.

Figura 5. Presença de animais nas margens do córrego Mutuca

No trecho avaliado não foi identificada nenhuma ação ou iniciativa de recomposição da mata ciliar, ou mesmo a construção de cercas que pudessem impedir a entrada ou a permanência de animais na área de (APP).

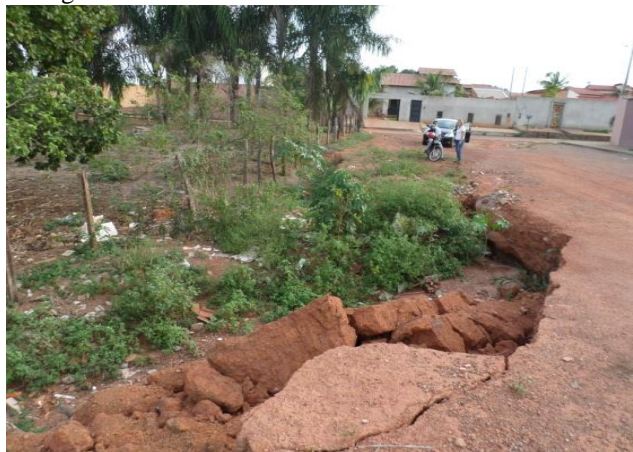
Outro impacto observado na microbacia do córrego Mutuca foram os processos erosivos, sendo que em alguns locais existem processos avançados como a formação de voçorocas (Figura 6). De acordo com (VIEIRA, 2006) as erosões são indicadores de estágios avançados de degradação, podendo em muitos casos inviabilizar processos futuros de recuperação. Em regiões onde essas situações são encontradas, temos a perda significativa da capacidade produtiva dos solos, devido à remoção dos horizontes superficiais que acabam por sua vez inviabilizando a estabilização e o desenvolvimento de plantas (VIEIRA, 2006).

Figura 6. Presença de processos erosivos na área de (APP) do córrego Mutuca
