Avaliação de restaurante universitário por meio do regulamento técnico de boas práticas para serviços de alimentação

University restaurant evaluation through the best practice technical regulations for food services

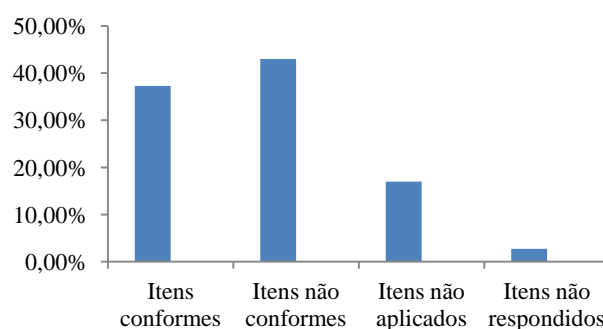
Através da avaliação realizada no Restaurante Universitário a partir do check-list, obtivemos os seguintes resultados: dos 123 questionamentos realizados, foram obtidos 37,3% de conformidades, 43% de não conformidades, 17% dos quesitos foram preenchidos com a opção NA (Não se aplica), e 2,7% dos questionamentos não puderam ser preenchidos por falta de acesso às informações necessárias (Gráfico 1).

Gráfico 1: Resultados obtidos pela aplicação do check-list.

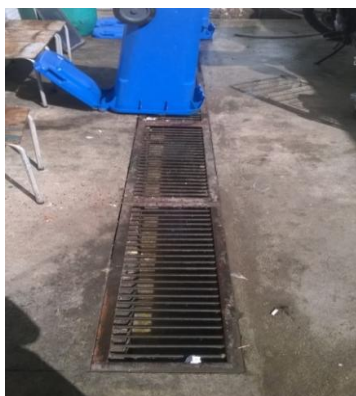
Nestes quesitos, o restaurante apresentou presença de agentes contaminantes e focos de insalubridade como esgoto a céu aberto, presença de lixo exposto, animais e automóveis, próximos a entrada principal que dá acesso ao setor de produção (Figura 1). O acesso a área interna do restaurante não é independente, sendo aberta e sem controle de entrada de pessoas que não trabalham no setor, e os acessos aos banheiros e vestiários são interligados ao setor de produção, de maneira que a porta que separa os setores é mantida sempre aberta.

Figura 1: Esgoto a céu aberto na entrada principal.

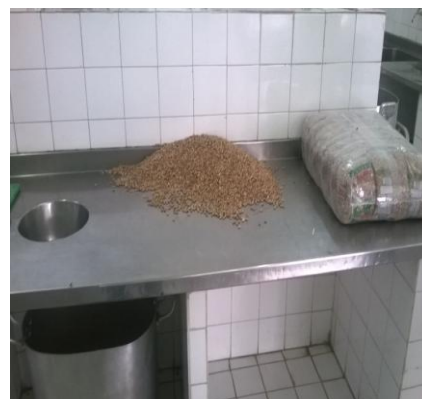
A área de manipulação não possui lavatórios exclusivos para higienização das mãos, existe somente um lavatório dentro do setor de produção para uso geral, e outro mais afastado para lavagem de painéis e caldeirões. Estes lavatórios são providos apenas de detergente e/ou sabão em barra. Os equipamentos, móveis e utensílios que entram em contato direto com alimentos, em sua maioria, são de material liso (Figura 2), porém, é utilizado a colher de pau para realização das misturas nas caldeiras, o que contradiz as exigências da resolução RDC nº 216/2004 da ANVISA, a qual exige que utilização de utensílios de superfícies de material liso para que não ofereçam risco de contaminação do alimento.

Figura 2: Bancada em material liso e fácil de ser higienizado.

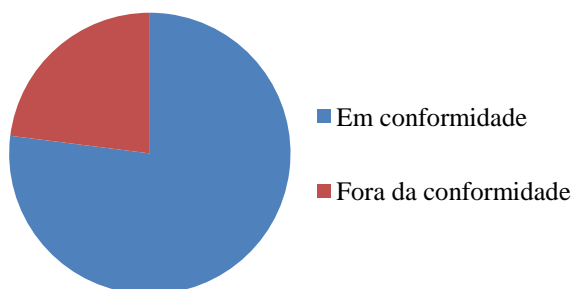
Dos 13 questionamentos sobre higienização de instalações, edificações, equipamentos, móveis e utensílios, obtiveram-se os seguintes resultados: 23% de itens em não conformidade, e 77% de itens em conformidade com a legislação vigente (Gráfico 3).

Gráfico 3: Resultados obtidos pela avaliação da higiene das instalações, edificações, móveis e utensílios.

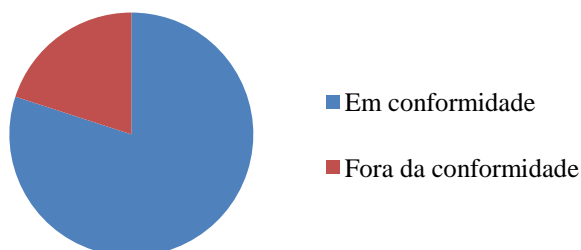
Sobre o controle integrado de pragas, dos 05 questionamentos, foi obtido os seguintes resultados: 80% de itens em conformidade com a legislação vigente, e 20% em não conformidade (Gráfico 4).

Gráfico 4: Resultados obtidos pela avaliação do controle integrado de pragas.

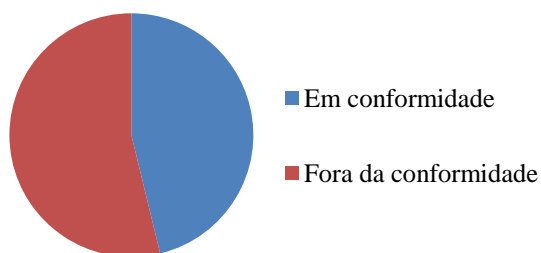
Na avaliação das matérias-primas, dos ingredientes e das embalagens, foram obtidos os seguintes resultados: dos 13 questionamentos, 46,1% encontravam-se em conformidade e o restante 53,8% em não conformidade com as exigências da legislação vigente (Gráfico 8).

Gráfico 8: Resultados obtidos pela avaliação das matérias-primas, ingredientes e embalagens.

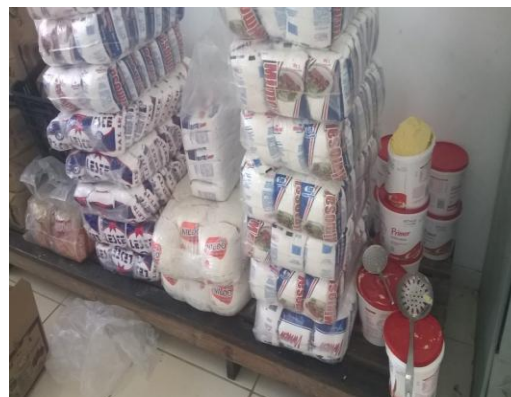
A área destinada à recepção e armazenamento dos produtos comprados pelo Restaurante é independente da área de produção, porém, é aberta, de tamanho insuficiente e disposta sem organização e sem identificação, de maneira que os produtos não perecíveis, como lotes de cereais, encontravam-se muito próximo de produtos perecíveis; frutas encontravam-se no chão; potes de margarina abertos e sem refrigeração; e presença de objetos não comuns ao setor,

Figura 3: Produtos perecíveis mal acondicionados.

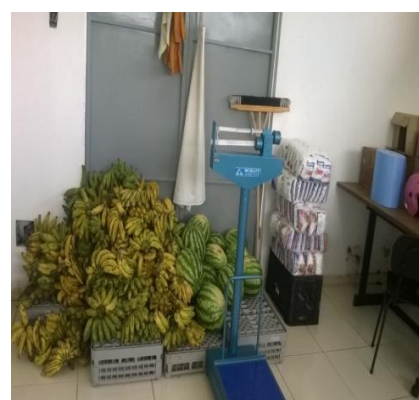
como vassouras, aventais, panos de limpeza, etc (Figura 5). Os paletes utilizados para o armazenamento dos alimentos não eram todos de material liso e lavável, sendo alguns de madeira (Figura 4).

Figura 4: Presença de objetos não comuns ao setor.

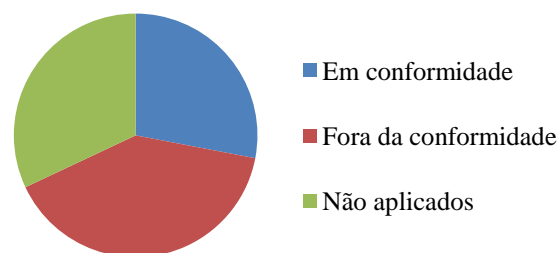
Na avaliação do preparo do alimento, dos 25 quesitos foram obtidos os seguintes resultados: 28% em conformidade, 40% em não conformidade, e 32% dos quesitos foram preenchidos com a opção “Não se aplica” (Gráfico 9).

Gráfico 9: Resultados obtidos pela avaliação do preparo do alimento

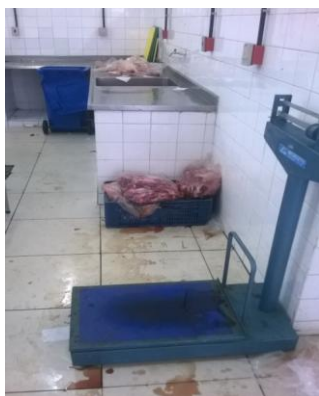
O quantitativo de funcionários não se apresentava em quantidade compatível com o volume e necessidade das preparações, mas, mesmo com isso, as matérias-primas, os ingredientes e as embalagens utilizados no preparo dos alimentos encontravam-se em condições adequadas de higiene, exceto os produtos perecíveis (carnes) que não se encontravam expostos em temperatura adequada, sendo

descongelados em temperatura ambiente e expostos muito próximos ao chão (Figura 5).

Figura 5: Descongelamento de carnes em temperatura ambiente (inadequado) em local incorreto.

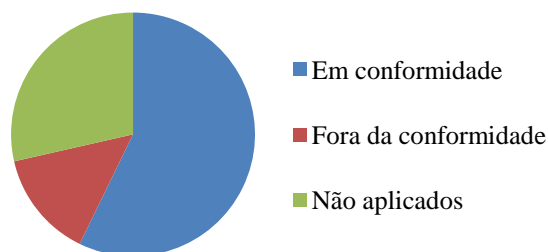
A avaliação da exposição ao consumo do alimento preparado obteve os seguintes resultados: dos 07 quesitos, 57,1% estavam em conformidade, 14,2% em não conformidade com a legislação vigente, e 28,5% foram preenchidos com a opção “Não se aplica” (Gráfico 10).

Gráfico 10: Resultados obtidos pela avaliação da exposição dos alimentos preparados para consumo.

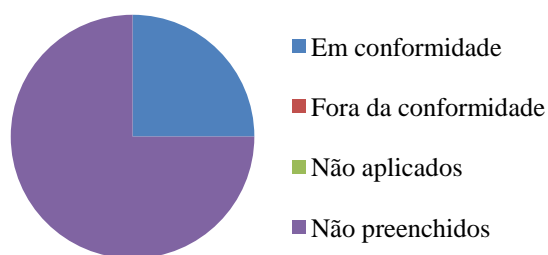
Em relação à avaliação da documentação e dos registros do Restaurante, apenas 25% dos 04 itens avaliados, apresentaram-se em conformidade (Gráfico 11).

Gráfico 11: Resultados obtidos pela avaliação da documentação e dos registros.
