## Diagnóstico ambiental no córrego Bacaba, Talismã - TO

### *Environmental diagnosis stream Bacaba, Talisman - TO*

**Resumo:** O presente estudo teve como objetivo avaliar os aspectos e impactos ambientais na mata ciliar do córrego Bacaba, localizada no município de Talismã -TO. O diagnóstico foi feito através de visita in loco e com registro fotográfico das características da degradação, para análise quantitativa dos impactos utilizou-se uma matriz de aspectos e impactos. Os principais problemas encontrados foram à inexistência da mata ciliar nas duas margens do córrego, o transporte de sedimentos do solo para a calha, a compactação da camada superficial do solo, afugentamento da fauna local, surgimento de ravinas e voçorocas de erosão e afugentamento da fauna local. As causas desses impactos são devido à intensificação da agropecuária juntamente com manejo inadequado do solo necessitando de medidas mitigatórias urgentes como isolamento da área e plantio de mudas nativas onde a área foi degradada.

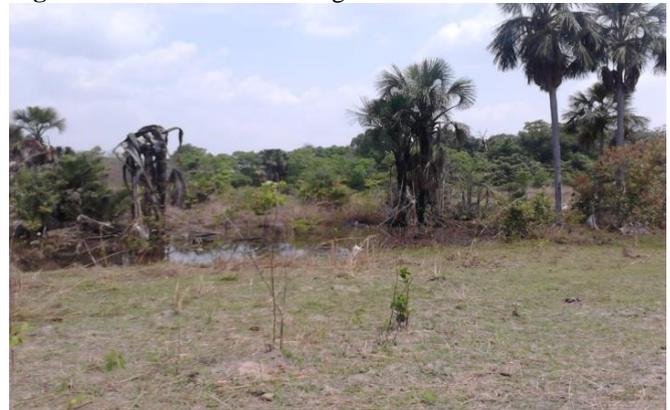
**Figura 2.** Mata ciliar do córrego Bacaba

Com o diagnóstico ambiental verificou-se que a mata ciliar do córrego Bacaba está perdendo sua cobertura vegetal protetora, ocasionando uma elevada perda da biodiversidade do local e deixando o córrego desprotegido. Segundo Bailly et al. (2012) a ausência deste tipo de vegetação pode estar relacionada ao uso indiscriminado do solo por pastagens até os limites do córrego (Figura 2).

Nos locais onde a área está sofrendo com o desmatamento da mata ciliar, tem-se a necessidade de um reflorestamento para manter a margem protetora do córrego, através do plantio de espécie arbóreas, respeitando as espécies de ocorrência daquela região, que são predominantes do cerrado e o plantio de enriquecimento com árvores frutíferas nativas, para atrair a fauna local, que podem ser dispersores de sementes.

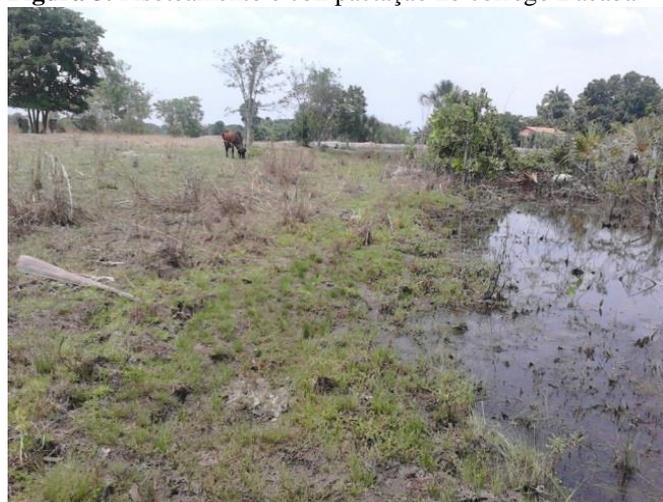
**Figura 3.** Pisoteamento e compactação no córrego Bacaba

A compactação do solo é de ordem indireta, ocorrendo localmente, apresentando dinâmica permanente se não forem tomadas medidas mitigatórias em médio prazo, sendo reversível (Tabela 2 e Figura 3).

A compactação do solo é devido à criação de bovinos e equinos. Essa ação influencia no regime de infiltração de água no solo e na germinação de sementes. Diretamente ligado à ocupação do solo por pastagens nas áreas de APPs. de córregos, o pisoteio do gado provoca a compactação do solo e a formação de um “poço morto”, acarretando a diminuição do fluxo nos cursos d’água (ZANZARINI; ROSOLEN, 2008; MARCHÃO et al., 2009).

Na área de estudo faz-se necessário à implementação de medidas mitigatórias corretivas, visando controlar os agentes causadores dos impactos na área degradada, como: o isolamento da área com uma barreira física para evitar o pisoteio dos animais, estimular o bancos de sementes presente na área e conservar a fertilidade do solo intacto.

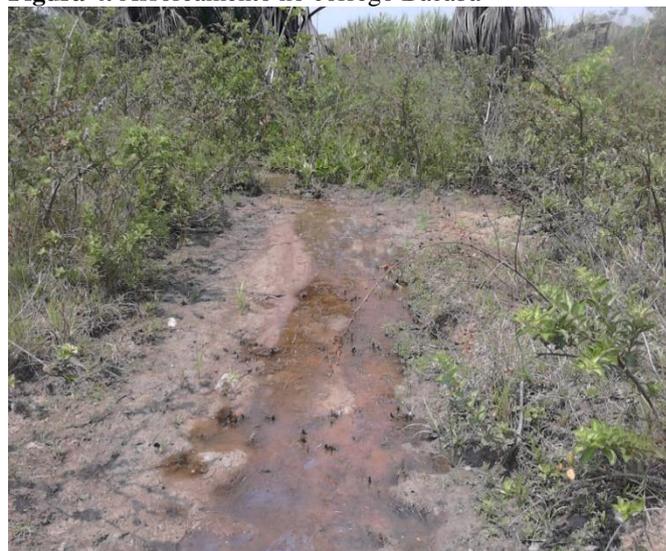
**Figura 4.** Assoreamento no córrego Bacaba

O Transporte de sedimentos é de ordem indireta, ocorrendo localmente, com dinâmica intensificada, não cessado com o tempo (Tabela 2). Este impacto pode ser considerado reversível, acarretando entupimento da calha do córrego e decretando o fim de um ecossistema (Figura 4). A vegetação ciliar funciona como uma barreira protetora do córrego, as raízes seguram grandes massas de solo e evitando o transporte de sedimentos do solo para dentro do rio (FROTA; NAPPO, 2012).

Em consequência aos impactos já citados anteriormente está o assoreamento do córrego Bacaba, que segundo (NUNES et al., 2011) compromete substancialmente a disponibilidade hídrica, sobretudo quantitativa, em consonância com os diversos usos da água, uma vez que alteram a morfologia da calha de drenagem dos corpos hídricos pelo acúmulo excessivo de sedimento (Figura 4).

Na área degradada onde está ocorrendo o assoreamento do córrego, faz-se necessário a construção de curvas de nível para minimizar o transporte de sedimentos, o processo de erosão e o surgimento de ravinas. Todas essas medidas podem ser executadas através da elaboração de um Plano de Recuperação de Áreas Degradadas.
