**Degradação ambiental no Açude de Bodocongó na cidade de Campina Grande, Paraíba**

***Environmental degradation in the weir of Bodocongó in Campina Grande, Paraíba, Brazil***

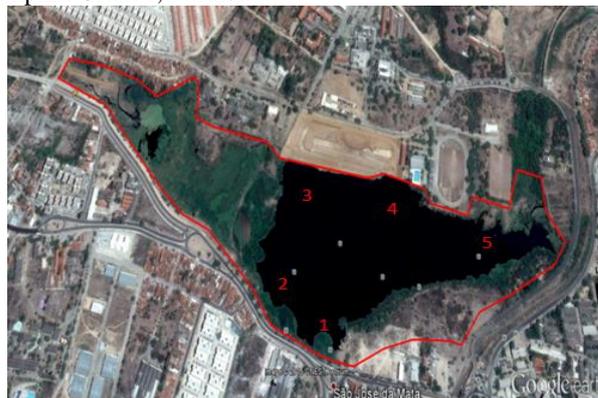
**Figura 1.** Área de abrangência do Açude de Bodocongó em Campina Grande, Paraíba

Possui área da bacia hidráulica de 371.897 m<sup>2</sup>, capacidade máxima de 1.020.000 m<sup>3</sup>, máxima de 8,5 m (MOREDJO, 1998). A Figura 1 ilustra a área de estudo, bem como o espelho d'água do açude Bodocongó, em que a área destacada em vermelho representa o espelho d'água original do açude. A degradação desse ambiente modificou a paisagem natural ao longo dos anos, dando espaço a um cenário desfavorável a sobrevivência da biota aquática local.

Essa avaliação foi realizada por meio de instrumentos eletrônicos portáteis como pHmetro digital, oxímetro e condutímetro nos locais georreferenciados conforme ilustrado na Figura 1.

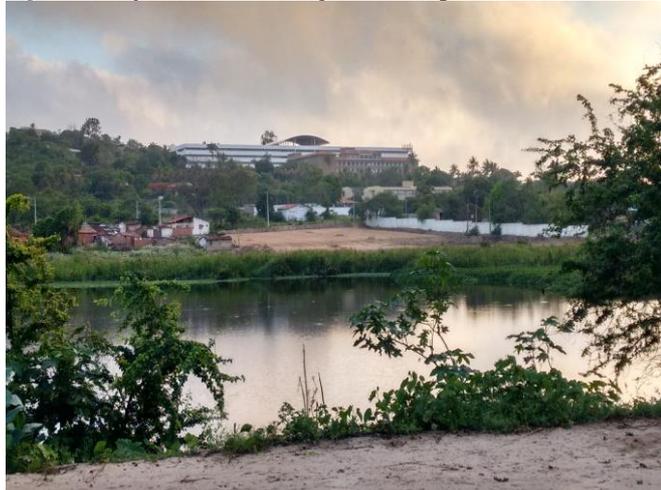
**Figura 2.** Açude de Bodocongó em Campina Grande, Paraíba

Visita de campo (Figura 2) para exploração da área e registro dos principais pontos de degradação. Essa etapa foi fundamental para relacionar e entender os danos causados na quantidade e qualidade das águas do Açude de Bodocongó;

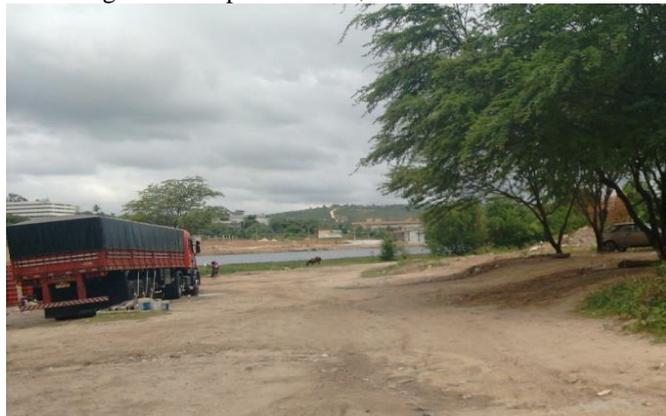
**Figura 3.** Lavagem de veículos nas margens do Açude de Bodocongó em Campina Grande, Paraíba

O açude de Bodocongó foi, por muitos anos, fonte de renda para muitas famílias que vivem em áreas ao seu entorno. Carvalho (2007) relatou em estudo que a prática da lavagem de carros às margens do açude é uma prática comum, bem como em pesquisas realizadas posteriormente por Costa (2011) e Coelho (2013). De acordo com o observado na Figura 3, ainda é rotineira a lavagem de caminhões e outros automóveis no perímetro do açude.

A lavagem desses veículos proporciona a contaminação da água com substâncias como óleos e graxas, proporcionando impactos como a impermeabilização do solo, impedindo a infiltração da água e podendo resultar em destruição da vegetação no entorno.

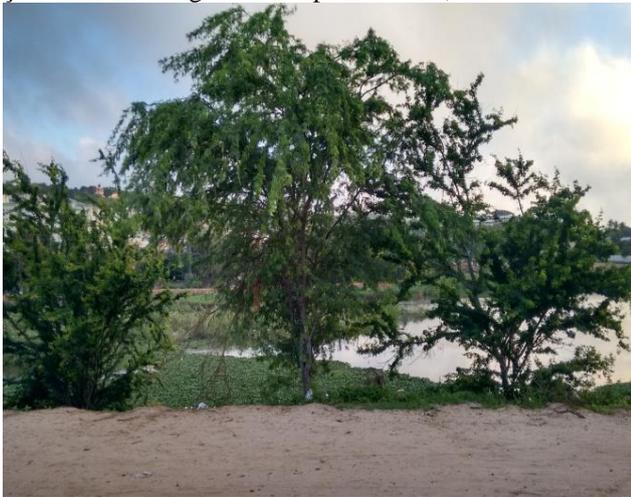
**Figura 4.** Presença de plantas invasoras nas margens do Açude de Bodocongó em Campina Grande, Paraíba

Ao longo das margens do açude foram identificados vários organismos da espécie *Prosopis juliflora* (Sw) DC, conhecida popularmente como algaroba (Figura 4). A maior contribuição para o processo de invasão ocorre pela dispersão das sementes. Como os bovinos, muales e caprinos não são capazes de digerir totalmente as vagens da algaroba, ocorre a disseminação das sementes nos estercos (EMBRAPA, 2009).

Brito (2011) atribui a forte disseminação dessa planta às campanhas de arborização realizadas por associações de moradores. Sendo assim se constata a falta de intervenção dos órgãos ambientais nessa área, uma vez que a recuperação de áreas degradadas deve ser realizada com plantas nativas da região.

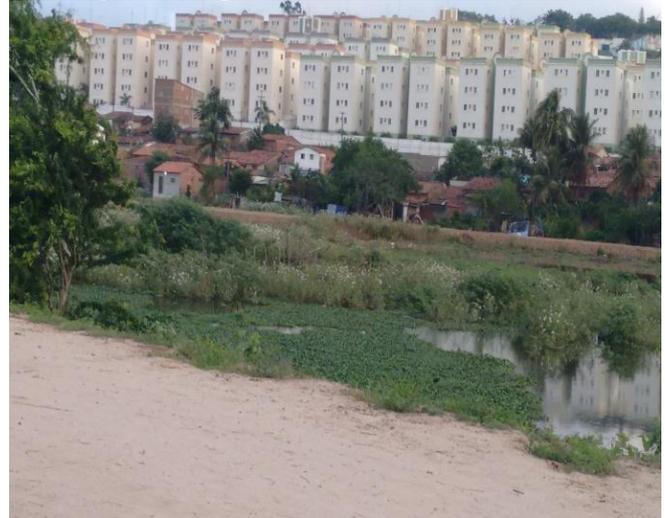
**Figura 5.** Urbanização irregular nas margens do açude de Bodocongó em Campina Grande, Paraíba

A Vila dos Teimosos localizada nas margens do Açude de Bodocongó (Figura 5) é uma dessas áreas de ocupação inadequada. Segundo Doroteu et al. (2012), esta ocupação vem ocorrendo sem uma infraestrutura adequada, ocasionando uma superpopulação no local e consequentemente danos tanto a saúde dos moradores quanto ao açude.

Ferreira e Veloso (2009) afirmam nos resultados obtidos que, diante da necessidade de moradia, a invasão da Vila dos Teimosos foi feita de forma desordenada, não havendo uma programação prévia das pessoas envolvidas para iniciar a ocupação. A falta de planejamento urbano nessa área contribuiu para a degradação da qualidade da água do açude.

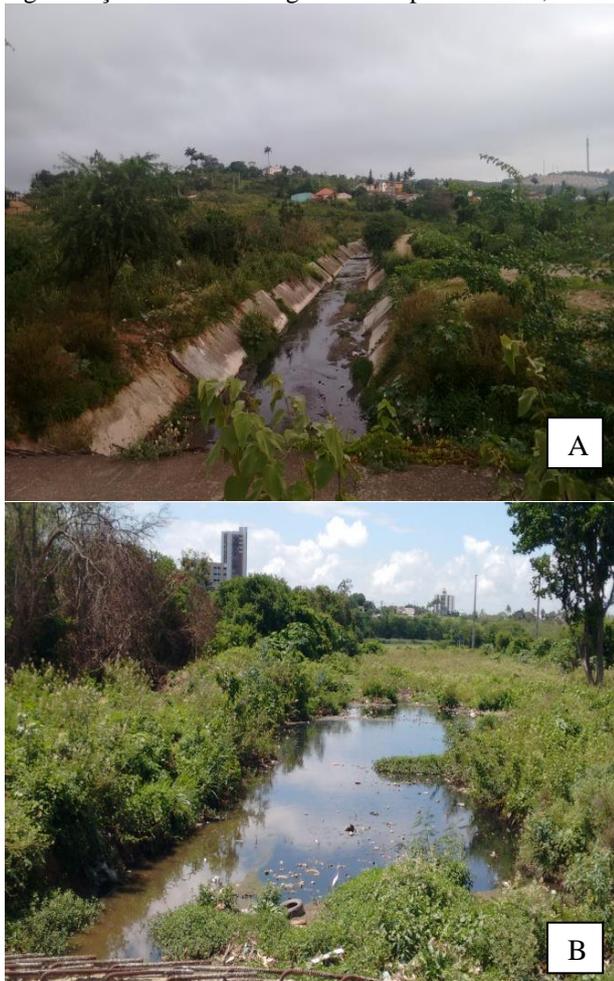
**Figura 6.** Efluentes urbanos ligados a rede de drenagem que chega ao açude de Bodocongó em Campina Grande, Paraíba

No entanto, as normas descritas por essa Resolução não são atendidas em detrimento do lançamento de diversos efluentes clandestinos que adentram diariamente nas margens do açude contaminando não apenas a água como também o solo. As águas do Açude de Bodocongó proporcionam risco eminente para a população local que ainda utiliza-se da pesca como alternativa econômica no local, da lavagem de automóveis e da dessedentação animal.

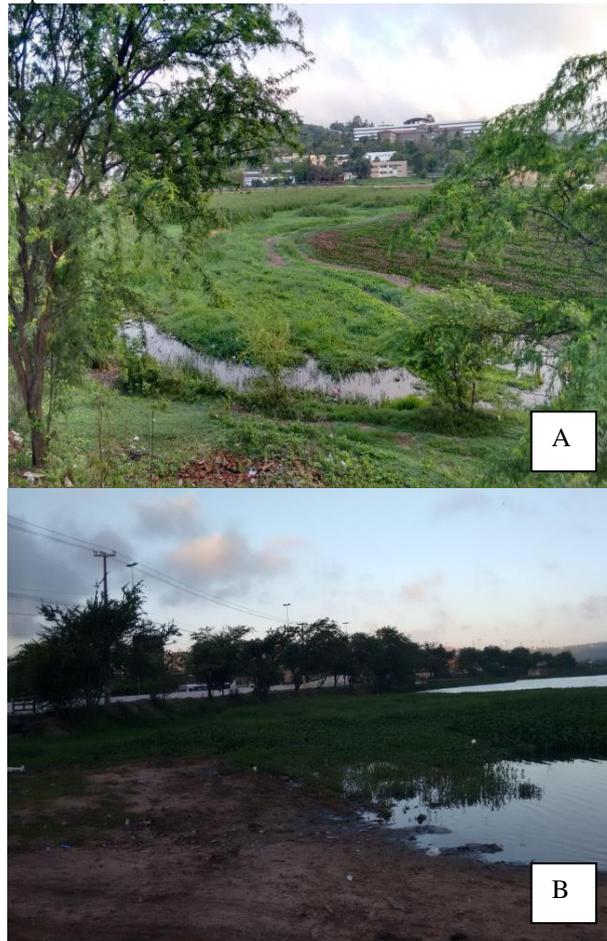
**Figura 7.** Eutrofização da água do açude de Bodocongó em Campina Grande, Paraíba

O processo de eutrofização nas águas do Bodocongó ocorre devido à grande presença de resíduos sólidos solúveis totais incorporado na água, diminuindo a quantidade de oxigênio, contribuindo para o favorecimento e a invasão de plantas macrófitas (DOROTEU, 2012).

O processo de eutrofização altera o valor paisagístico e ecológico do Açude de Bodocongó. Fatores como a coloração da água, o odor desagradável, bem como a modificação natural da paisagem elucidam o estado de degradação desse ecossistema aquático.

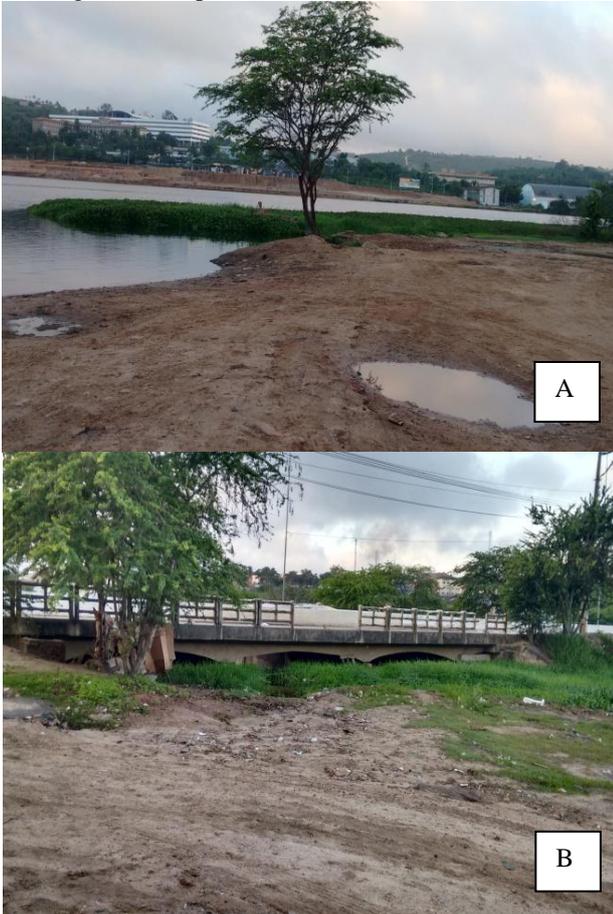
**Figura 8.** Assoreamento nas margens do Açude de Bodocongó em Campina Grande, Paraíba

A ocupação da Vila dos Teimosos, bem como a urbanização do bairro de Bodocongó com a chegada de empreendimentos industriais e comerciais são fatores que refletem na alteração física do espaço conforme apresentado na Figura 8A e 8B.

O assoreamento contribui para a redução do volume acumulado e, conseqüentemente, para a redução da vazão, na elevação dos valores de turbidez, nos danos a biodiversidade com arraste e aterramento de microrganismos, os quais servem de alimentos para os peixes (CARVALHO et al., 2009).

Ferreira (2014) calculou o percentual de redução da área do espelho d'água em 32,87% através do estudo espaço-temporal até o ano de 2012. Esse dado evidencia a degradação ambiental proporcionada pelas atividades antrópicas, com alto índice de assoreamento comprometendo o volume hídrico do açude.

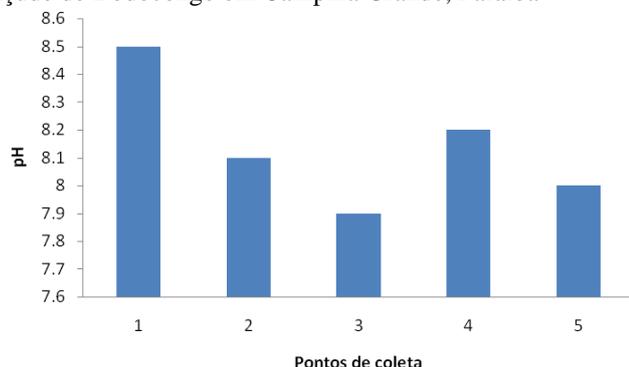
**Figura 9.** Valores de pH nos pontos georreferenciados do Açude de Bodocongó em Campina Grande, Paraíba

Alterações significativas no pH podem influenciar no desenvolvimento de diversas espécies de peixes. Segundo Tavares (1994), a faixa ideal de pH para criação de peixe está entre 6,5 a 9,5. Assim, os valores encontrados no estudo estão dentro do intervalo de variação considerado como adequado.

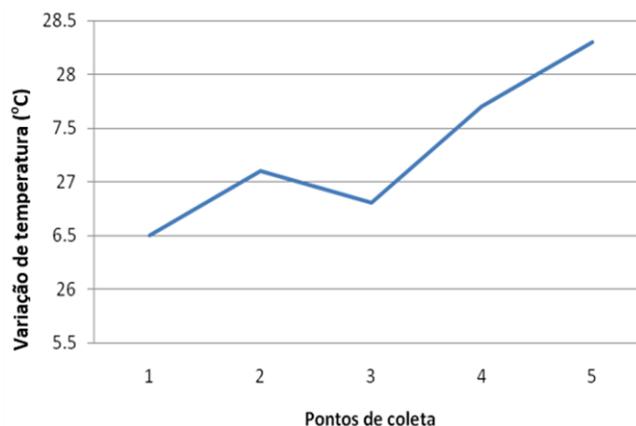
**Figura 10.** Temperatura da água do Açude de Bodocongó em Campina Grande, Paraíba

Diminuindo-se a temperatura da água aumenta-se a solubilidade de O<sub>2</sub>, por sua vez temperaturas elevadas aceleram as reações químicas, havendo um consumo maior de O<sub>2</sub> pela matéria orgânica. Aumentos significativos de temperatura na água são, geralmente, provenientes de despejos de origem industrial e de descargas de usinas termoeletricas, que podem causar impacto significativo nos corpos d'água (CORREIA et al, 2015).

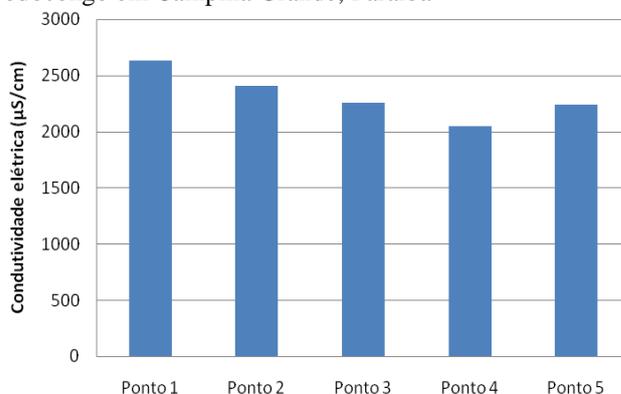
**Figura 11.** Condutividade elétrica da água do Açude de Bodocongó em Campina Grande, Paraíba

A Condutividade elétrica (CE) do açude apresentou valores altos com média de 2315,6 µS/cm, conforme ilustrado na Figura 11. Esses resultados indicam um aumento na concentração de sais devido à diminuição do volume de água proveniente da evaporação natural. Outro fator relevante que contribui para o aumento da condutividade elétrica é a retirada de água por meio de carros-pipa para a comercialização em outras localidades.

A condutividade elétrica não possui um limite estabelecido pela Resolução nº 357/2005 do CONAMA, no entanto a mesma pode auxiliar na identificação de fontes poluidoras. De acordo com Libânio (2005), a água que recebe efluentes domésticos e industriais pode atingir 1000 µS/cm de condutividade elétrica.

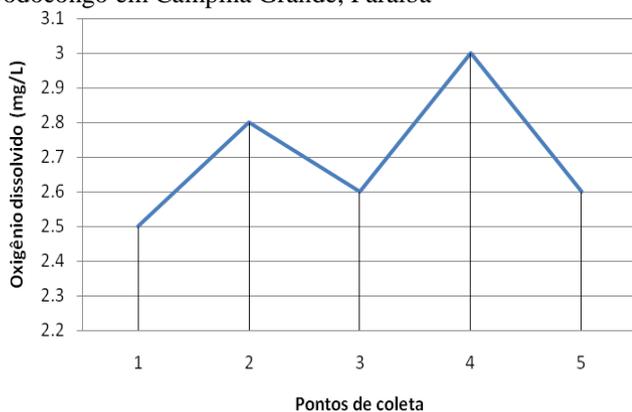
**Figura 12.** Oxigênio dissolvido da água do Açude de Bodocongó em Campina Grande, Paraíba

Carvalho (2007) publicou em trabalho o valor médio de 3,6 mg/L de oxigênio dissolvido para esse ambiente. As ações antrópicas ao longo dos anos propiciaram a degradação acentuada desse ecossistema de modo a contribuir para a redução da quantidade de oxigênio dissolvido nesse ambiente. O intenso lançamento de efluentes domésticos e industriais são os principais responsáveis pela degradação do OD nesse meio aquático.

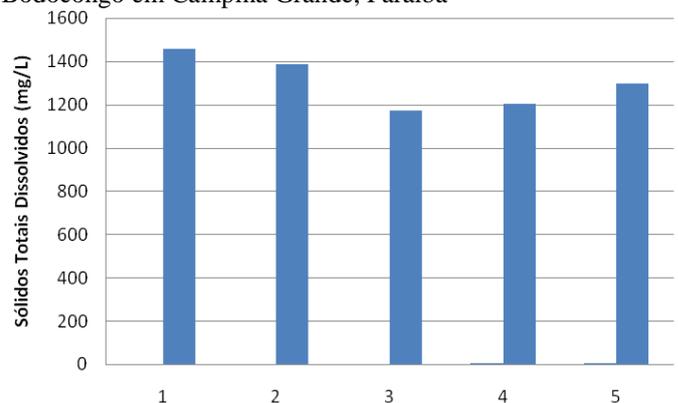
**Figura 13.** Sólidos totais dissolvidos da água do Açude de Bodocongó em Campina Grande, Paraíba

Os valores de sólidos totais dissolvidos (STD) tem correlação direta e proporcional com a condutividade elétrica devido a concentração de íons presente nas amostras. Por esse motivo, valores elevados de STD podem prejudicar as culturas irrigadas, diminuindo a absorção de água e salinizando o solo.
