Análise de impacto ambiental de cemitério no município de Três Pontas – MG

Analysis of Environmental Impact of cemetery in the Town of Três Pontas - MG

Eliza Maria Ourives¹, Priscila de Sousa Carvalho², Bruna Marques de Oliveira³, Andrelise Mesquita Ferreira⁴

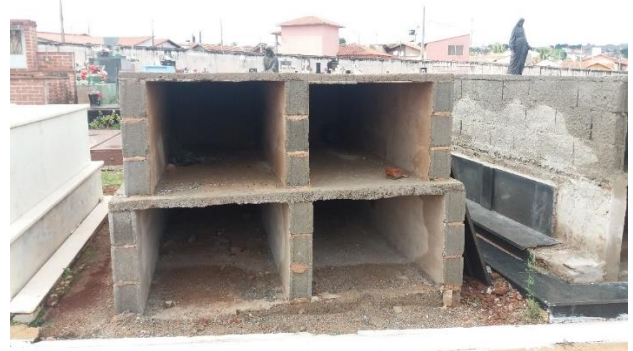
As sepulturas não são construídas de materiais que impeçam a passagem de gases para os locais de circulação dos visitantes e trabalhadores, além de não possuir acessórios ou características que impeçam o vazamento dos líquidos oriundos da decomposição, em especial, o necrochorume, que consiste em uma solução aquosa rica em sais minerais e substâncias orgânicas, de cor castanha acinzentada, mais viscosa que a água

Figura 2. Construção de sepulturas sem proteção aos produtos altamente poluidor gerados pela decomposição.

Muitas sepulturas apresentavam rachaduras, o que pode influenciar na contaminação das águas subterrâneas. Além disso, a infiltração das águas da chuva nos túmulos promove o transporte de muitos compostos químicos (orgânicos e inorgânicos) para o solo, que, dependendo das características geológicas do terreno, podem alcançar o aquífero, contaminando-o. Caso ocorra a contaminação do aquífero freático na área interna do cemitério, não somente esta área estará potencialmente poluída, mas, sim, áreas arredores, aumentando, assim, o risco de ocorrências de doenças de veiculação hídrica nas pessoas que venham a utilizar desta água através de poços rasos. (KEMERICH & BORBA, 2013).

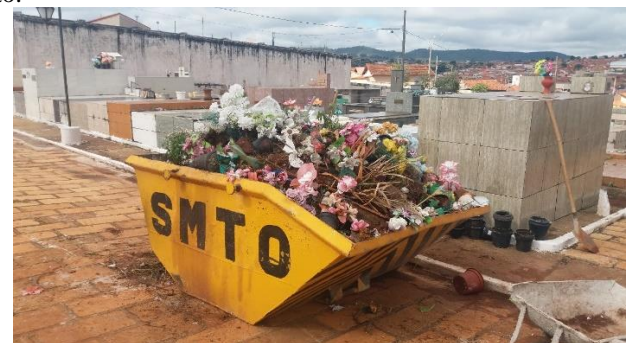
Figura 3. Resíduos oriundos de exumação, limpeza e construção.

Os resíduos sólidos, não humanos (metais, objetos e vestimentas) resultantes da exumação dos corpos, as flores e o resíduo da construção civil deveriam ter destinação ambiental e sanitariamente adequada. Uma vez em contato com o corpo qualquer resíduo se torna resíduo de saúde, sendo assim deveria ser destinado a uma empresa especializada na coleta. Atualmente todo resíduo gerado no empreendimento é levado para o aterro controlado da cidade, desrespeitando a resolução do

CONAMA 335/03 que expressa que os resíduos sólidos não humanos, resultantes da exumação dos corpos deverão ter destinação ambiental e sanitariamente adequada.

Esses resíduos, geralmente, são depositados nas proximidades das áreas de sepultamento e, em contato com a água da chuva, podem fazer com que diversas substâncias indesejáveis se infiltrem no solo e, também, atinjam as fontes hídricas (KEMERICH et al., 2012).
